ACTA DE LA SESION EXTRAORDINARIA Y URGENTE DEL PLENO DEL AYUNTAMIENTO DEL DIA 5 DE OCTUBRE DE 2017

SEGUNDO.- PROPUESTA DE LA INSTRUCTORA DEL EXPEDIENTE PARA RESOLVER EL PROCEDIMIENTO INICIADO PARA LA DETERMINACION DE LA EVENTUAL RESPONSABILIDAD POR VICIOS O DEFECTOS EN LAS OBRAS DE URBANIZACION DEL SECTOR S.

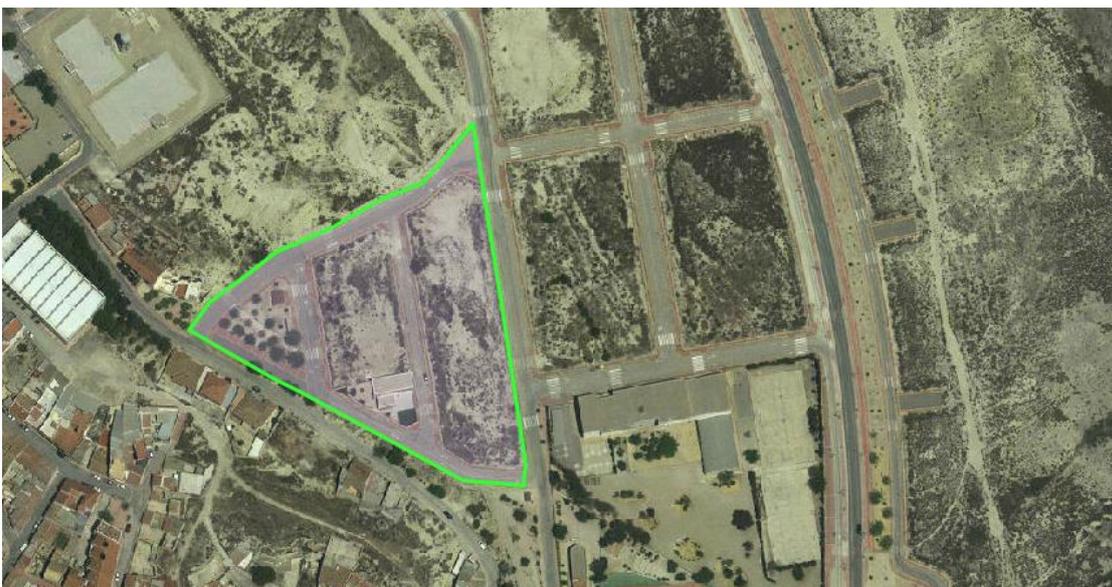
- Ser coherente con los distintos estudios de patologías y ensayos realizados que confirman el entorno de la manzana 24 como la zona con fallos más graves (coincidiendo con los mayores espesores de terraplenado de la obra).
- Anteponer el hecho de que la urbanización ya se encuentra en uso, con todos sus servicios en funcionamiento y con gran número de viviendas construidas, lo que hace necesario minimizar las afecciones a terceros durante las operaciones de reparación.
- Decantarse por soluciones técnicas de bajo coste debido esencialmente a su sencillez constructiva..
- Proponer un modelo de solución que ya se ha aplicado en zonas urbanas de características similares de la localidad.
- Apostar por la reutilización y reciclaje de materiales provenientes de la misma obra como forma de economizar y reducir el impacto medioambiental.

Entorno de la manzana 24 donde se localizan los mayores daños de la urbanización

- Reparaciones puntuales en el resto de la urbanización donde se aprecien daños. En concreto:
 - Firmes asfálticos: Sellado de fisuras, repavimentaciones o saneo en profundidad de blandones según la entidad de los daños.
 - Aceras: sustitución de bordillos y/o adoquines, rejuntado de fisuras, reconstrucción de aceras, etc.
 - Otros: Levantado de pozos movidos o dañados.
